استان گیلان

انجمن هنرهای نمایشی ایران

## فرهنگ جامع تماشاخانه‌های ایران

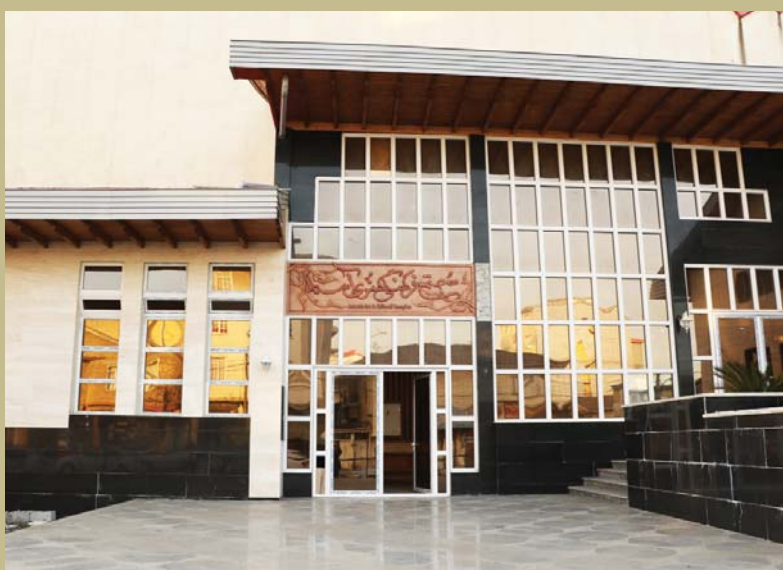
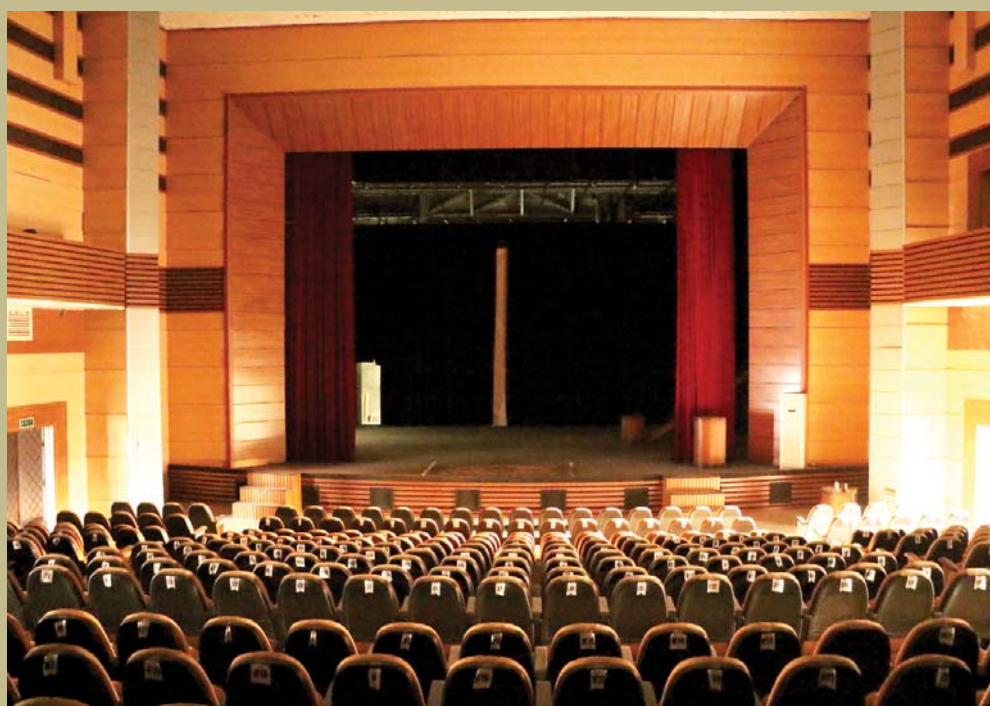
## تالار مجتمع فرهنگی هنری آستارا

با اینکه سال ۱۳۹۴ این تالار افتتاح شده اما ورزش باد ورقه‌های فلزی سقف را از جا کنده، با اینحال دوباره ترمیم شده اما با هر بارندگی، سقف چکه می‌کند. نه برق دارد و نه کنتر برق. یک دو باری که برنامه‌های مناسبی در این تالار برگزار شده برای همان چند ساعت برق تالار وصل شده. بال چپ صحنه دیوار ندارد و با یک پوشش کاذب آنرا پوشانده‌اند. اتاق فرمان هیچ تجهیزاتی ندارد.

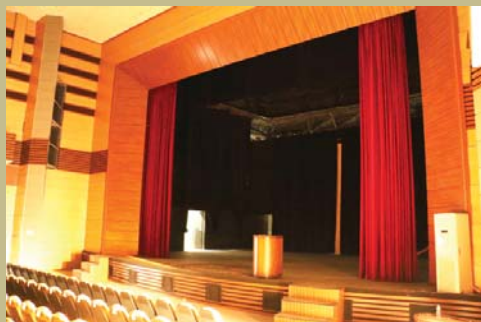
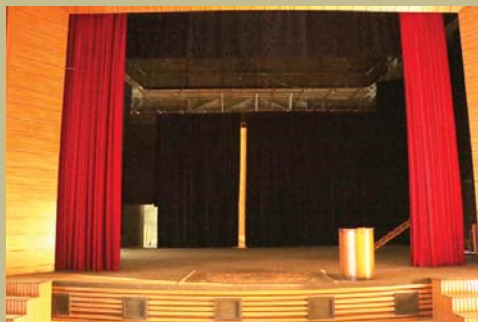
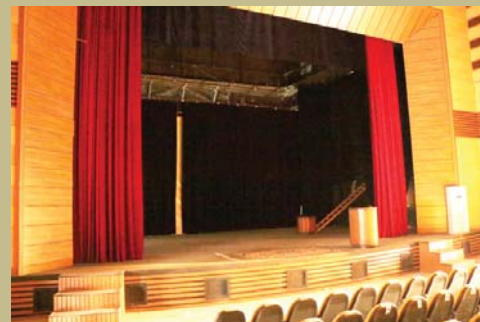
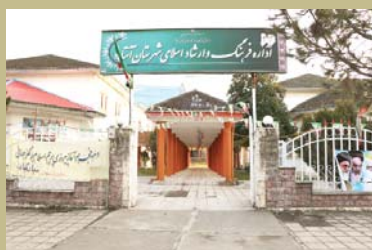
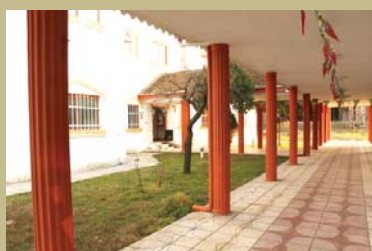
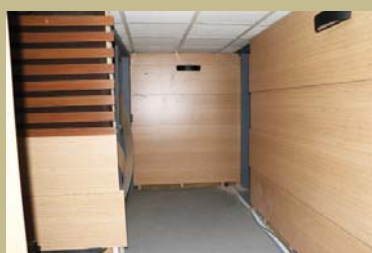
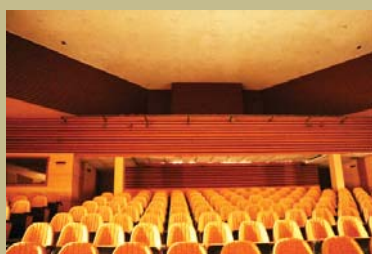
راهروی پشت صحنه برای ارتباط طرفین صحنه دارد. مناسبترین مسیر انتقال دکور به صحنه از طریق پشت صحنه است. دستگاه پروژکشن و پرده نمایش ندارد. چون سالن درون مجتمع واقع شده واجد سالن انتظار است. از جمله امکانات رفاهی این مجموعه سرویس بهداشتی و آبرسردکن است.

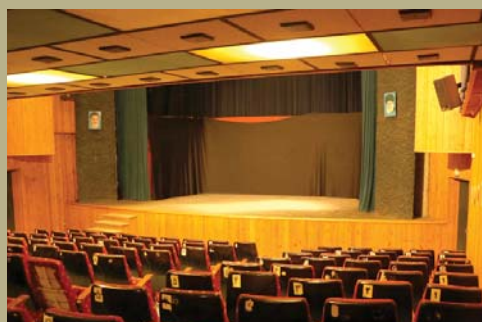
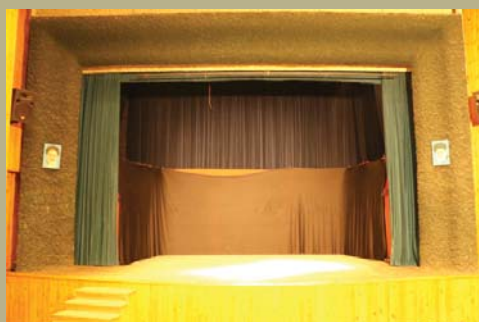
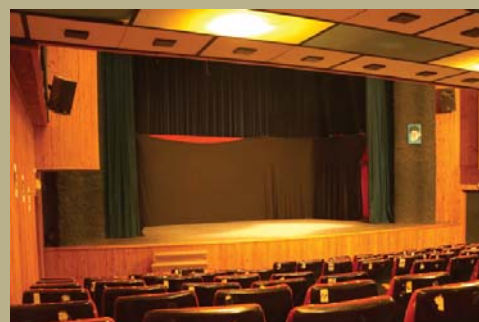
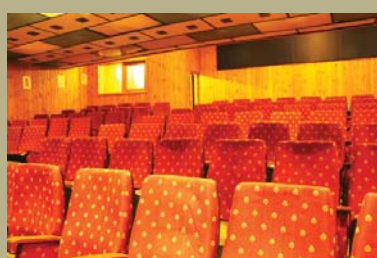
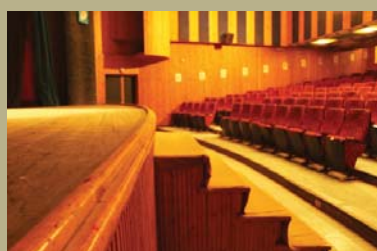
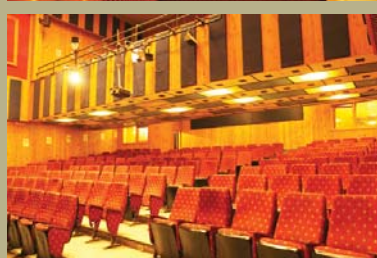
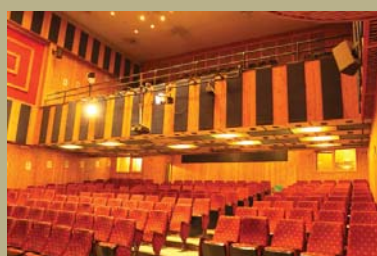
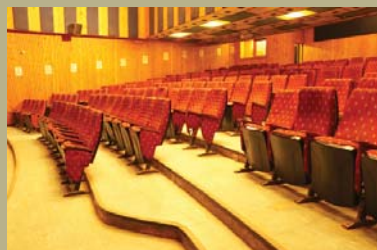
| صحنه | |
|---|---|
| نور | ۱۴ دستگاه نورافکن، ۲ دستگاه اسپات، همه از کار افتاده و سوخته اند |
| میز کنترل نور | دیمر ۲۴ خط نیاز به تعمیر دارد |
| فنی | تکنیسین نور و صدا ندارد. آیفون از اتاق فرمان به پشت صحنه دارد. ارتباط صوتی دوسویه اتاق فرمان با عوامل اجرایی روی صحنه وجود دارد. از ۵ خط آمپلی فایر تنها یکی کار می کند. سیستم صوتی به طور کلی نیاز به واریسی دارد. |

راهروی پشت صحنه برای ارتباط طرفین صحنه ندارد. مناسبترین مسیر انتقال دکور به صحنه از طریق دربهای ورودی سالن است. ۵۰ صندلی شکسته و نیاز به تعویض است. یک دستگاه پروژکشن پخش سینمایی بر روی سقف، در محل تلاقی صحنه و سالن، نصب شده و پرده نمایش در انتهای صحنه که بوسیله پرده مخمل جلوییش، به هنگام لزوم پوشانده یا آشکار می شود. چون سالن درون مجتمع واقع شده واجد سالن انتظار است. از جمله امکانات رفاهی این مجموعه سرویس بهداشتی و آب سردکن است.

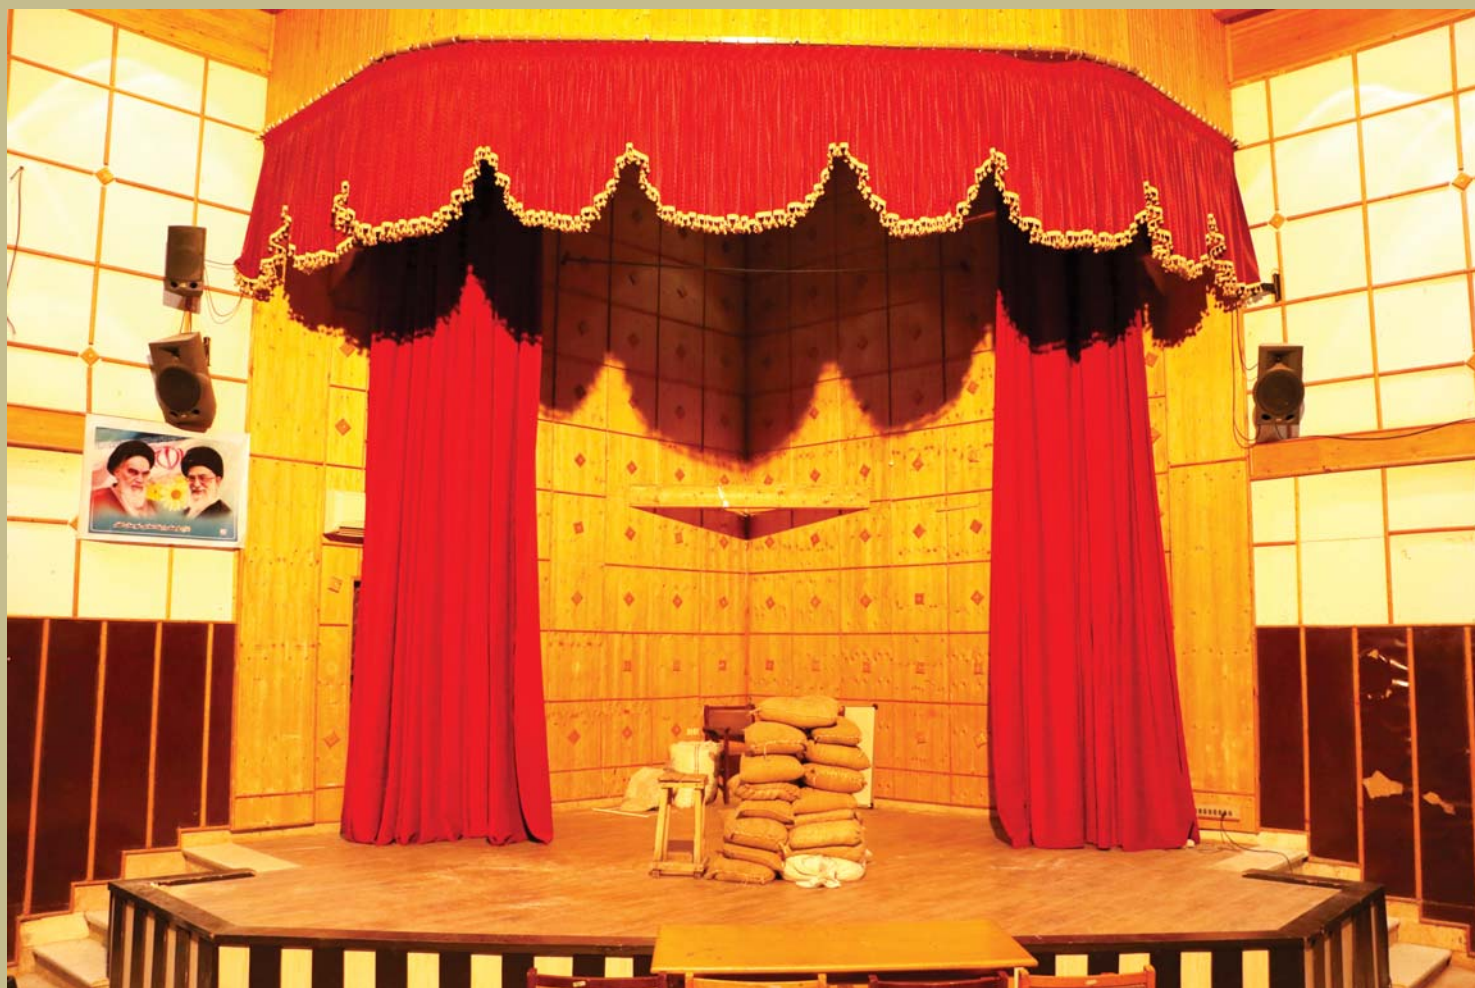
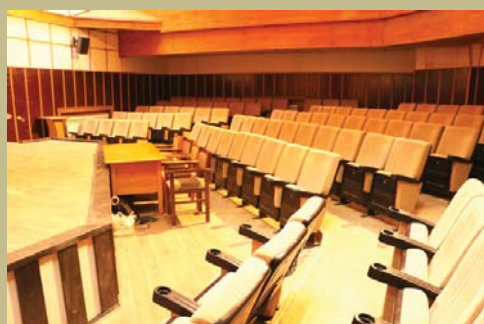
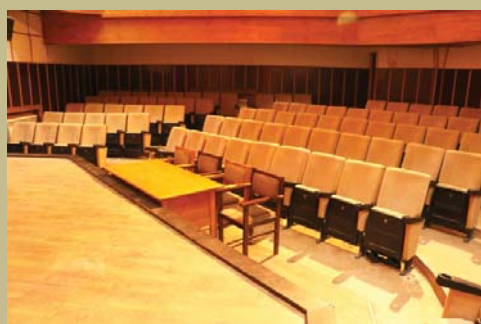
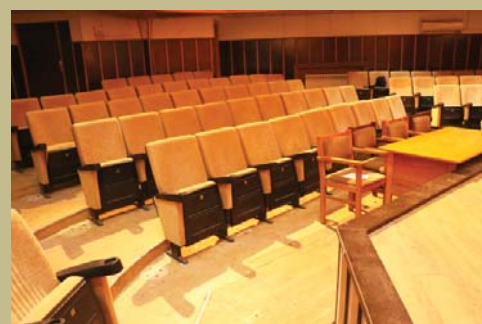
تالار شهید سید جعفر موسوی مجتمع فرهنگی هنری املش

راهروی پشت صحنه برای ارتباط طرفین صحنه ندارد و از فضای پشت صحنه بی بهره است. مناسبترین مسیر انتقال دکور به صحنه از طریق دربهای ورودی سالن است. دوربین مدار بسته دارد. یک دستگاه پروژکشن، از کار افتاده، بر روی سقف، در محل تلاقی صحنه و سالن، نصب شده و پرده نمایش ندارد. وجود درزها و عدم پوشش مناسب سقف علاوه بر بروز صدمه به وسایل الکتریکی سقف، در تابستان و زمستان باعث اتلاف انرژی گرمایشی و خنک‌کنندگی بسیار می‌شود. با اینکه فعالیت گروه‌های نمایش املش قابل توجه است اما مشکلات عدیده فنی تالار مانع بزرگی بر سر کار ایشان به حساب می‌آید. چون سالن درون مجتمع واقع شده واجد سالن انتظار است. از جمله امکانات رفاهی این مجموعه سرویس بهداشتی و آبسردکن است.

سیم‌کشی برق تالار نیاز به تعمیر دارد. پاورها از کار افتاده‌اند. صورت تابلو برق اتاق فرمان کاملاً غیرایمن و خطرناک است که چند بار حادثه آفرین هم شده بنابراین نیاز به واریسی تعمیر دارد. تکنیسین نور و صدا ندارد. آیفون از اتاق فرمان به پشت صحنه ندارد. ارتباط صوتی دوسویه اتاق فرمان با عوامل اجرایی روی صحنه وجود دارد.

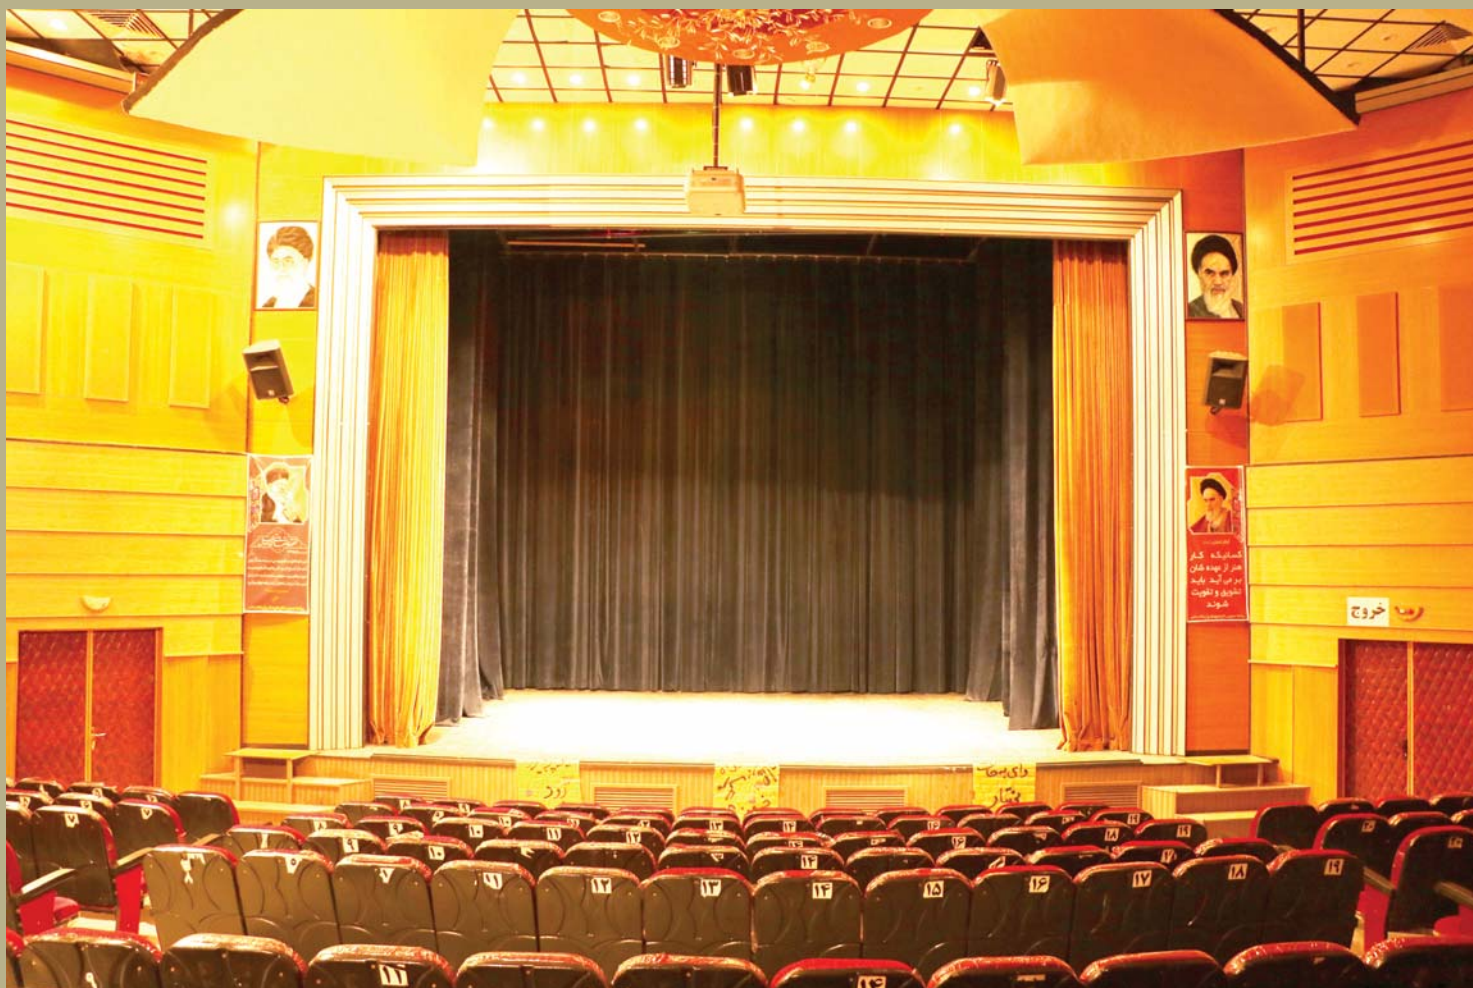
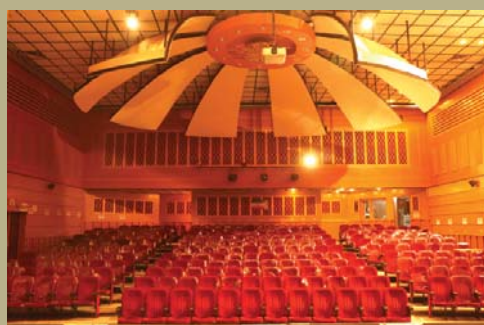
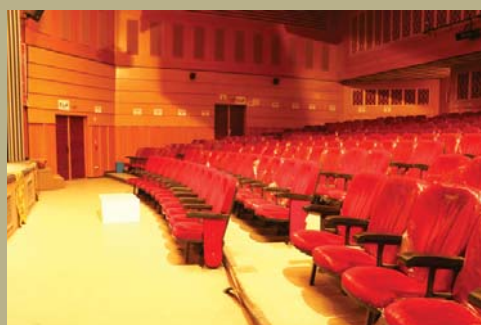
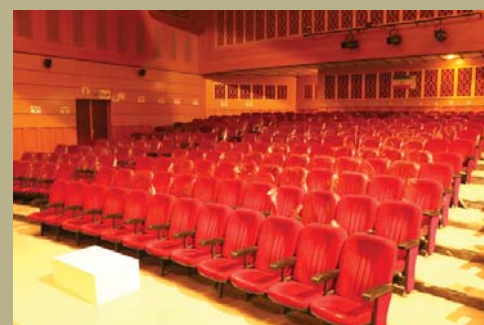
تالار مجتمع فرهنگی هنری شهید چمران بندر انزلی

تکنسین نور و صدا آقای ناصر سهرابی است. آیفون از اتاق فرمان به پشت صحنه دارد. ارتباط صوتی دوسویه اتاق فرمان با عوامل اجرایی روی صحنه وجود دارد. کابل کشی‌های نور خان و اتاق فرمان و پاورها، نیاز به تعمیر و واریسی دارد. صندلی‌ها عموماً نیاز به تعمیر و تعویض دارند.

راهروی پشت صحنه برای ارتباط طرفین صحنه دارد. مناسبترین مسیر انتقال دکور به صحنه از طریق درب دکور در پشت صحنه به ابعاد ۱،۴\*۲،۳ متر است. یک دستگاه پروژکشن بر روی سقف، در محل تلاقی صحنه و سالن، نصب شده و پرده سفیدنمایش در انتهای صحنه که بوسیله پرده مخمل جلوی، به هنگام لزوم پوشانده یا آشکار می‌شود. چون سالن درون مجتمع واقع شده واجد سالن انتظار است. از جمله امکانات رفاهی این مجموعه سرویس بهداشتی و آبسردکن است.

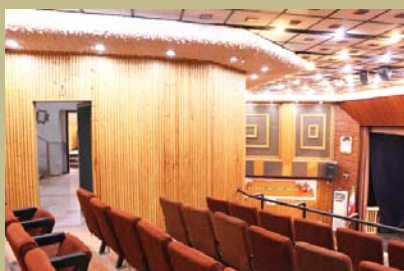
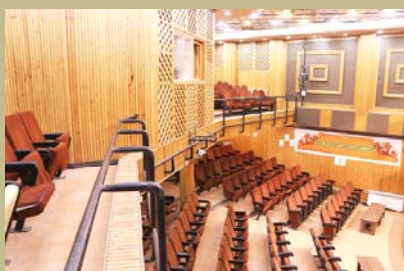
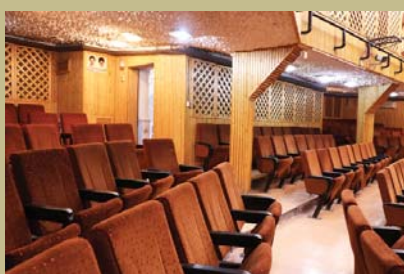
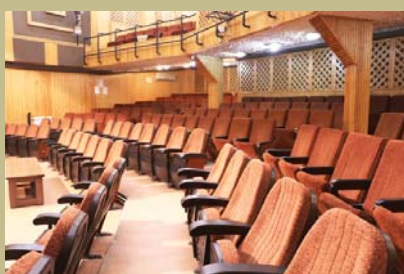
سقف صحنه نیاز به بازسازی دارد. راهروی پشت صحنه برای ارتباط طرفین صحنه ندارد. مناسبترین مسیر انتقال دکور به صحنه از طریق دربهای ورودی سالن است. دو ردیف اول بالکن نسبت به صحنه، دید نامناسبی دارد. دوربین مدار بسته دارد. یک دستگاه پروژکشن، قدیمی، بر روی سقف، در محل تلاقی صحنه و سالن، نصب شده و پرده نمایش در انتهای صحنه که بوسیله پرده مخمل جلوی، به هنگام لزوم پوشانده یا آشکار می‌شود. چون سالن درون مجتمع واقع شده واجد سالن انتظار است. از جمله امکانات رفاهی این مجموعه سرویس بهداشتی و آبسردکن است.

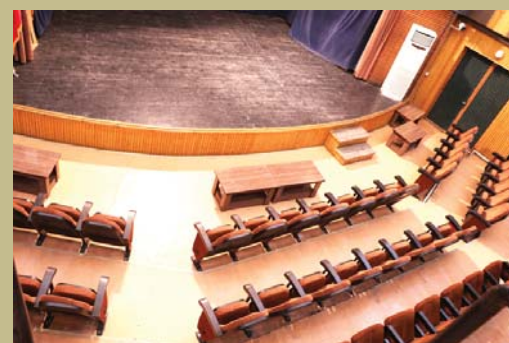
نقشه ترسیمی

| مشخصات سالن | |
| طول سرتاسری | ۱۶٫۸۷ |
| عرض سرتاسری | ۱۵٫۴۰ |
| عرض سن | ۸٫۴۴ |
| دهانه صحنه | ۷٫۷۷ |
| عمق سن | ۵٫۹۳ |
| ارتفاع صحنه | ۷٫۹۷ |
| ارتفاع قابل دید صحنه | ۴٫۸۰ |

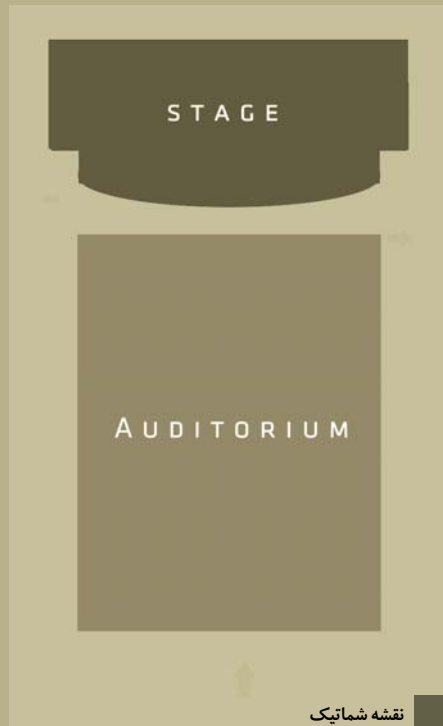
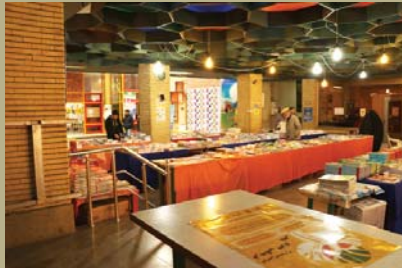
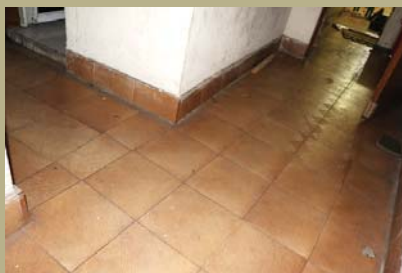
راهروی پشت صحنه برای ارتباط طرفین صحنه دارد. مناسبترین مسیر انتقال دکور به صحنه از طریق درب دکور در پشت صحنه به ابعاد ۱\*۲٫۱ متر است. دوربین مدار بسته دارد. یک دستگاه پروژکشن سیار جزو متعلقات اتاق فرمان است و پرده نمایش در انتهای صحنه که بوسیله پردل مخمل جلایش، به هنگام لزوم پوشانده یا آشکار می‌شود. چون سالن درون مجتمع واقع شده واجد سالن انتظار است. از جمله امکانات رفاهی این مجموعه سرویس بهداشتی و آبسردکن است. این مجموعه یک سالن با نام رحمدل و یک پلاتو هم در طبقه بالا دارد.

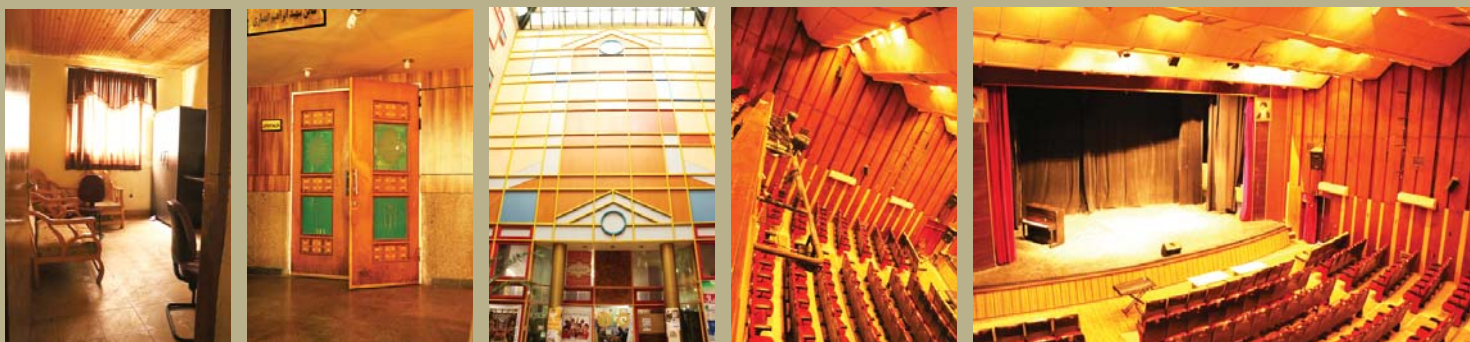
نقشه ترسیمی

| مشخصات سالن | |
| طول سرتاسری | ۲۴ |
| عرض سرتاسری | ۱۲٫۷۷ |
| عرض سن | ۱۳٫۳۷ |
| دهانه صحنه | ۹٫۵۰ |
| عمق سن | ۶٫۹۰ |
| ارتفاع صحنه | ۶٫۸۵ |

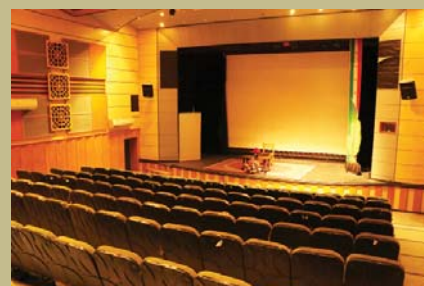
نقشه ترسیمی

| مشخصات سالن | |
| طول سرتاسری | ۱۳,۹۶ |
| عرض سرتاسری | ۱۲,۱۵ |
| عرض سن | ۱۲,۱۵ |
| دهانه صحنه | ۹ |
| عمق سن | ۴ |
| ارتفاع صحنه | ۴,۵۰ |

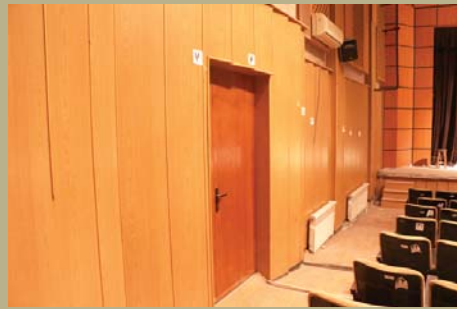
| مشخصات سالن | |
| طول سرتاسری | ۲۶,۶۰ |
| عرض سرتاسری | ۱۴,۹۰ |
| عرض سن | ۱۱,۵۰ |
| دهانه صحنه | ۷,۵ |
| عمق سن | ۱۱,۵۰ |
| ارتفاع صحنه | ۹,۳۳ |

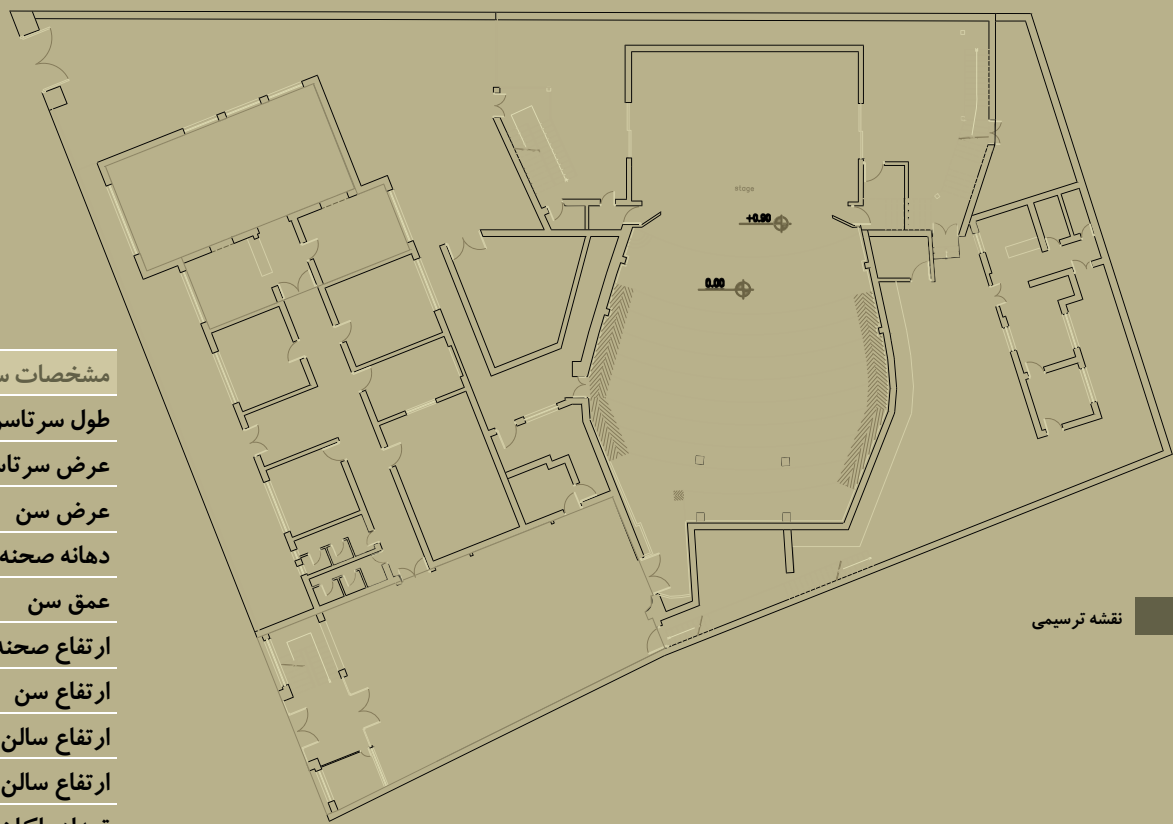
این سالن از سال ۱۳۸۹ در حال بازسازی است و هنوز هم به بهره‌برداری نرسیده است. تجهیزات نور، سیستم سرمایش و گرمایش هنوز نصب و راه اندازی نشده. حتی راهی برای ورود به تالار وجود ندارد و تنها راه ورود از داخل مدرسه‌ای است که در جوار تالار واقع شده است. تابلویی که از داخل خیابان نشانگر وجود مکانی به نام تالار سردار جنگل باشد وجود ندارد.

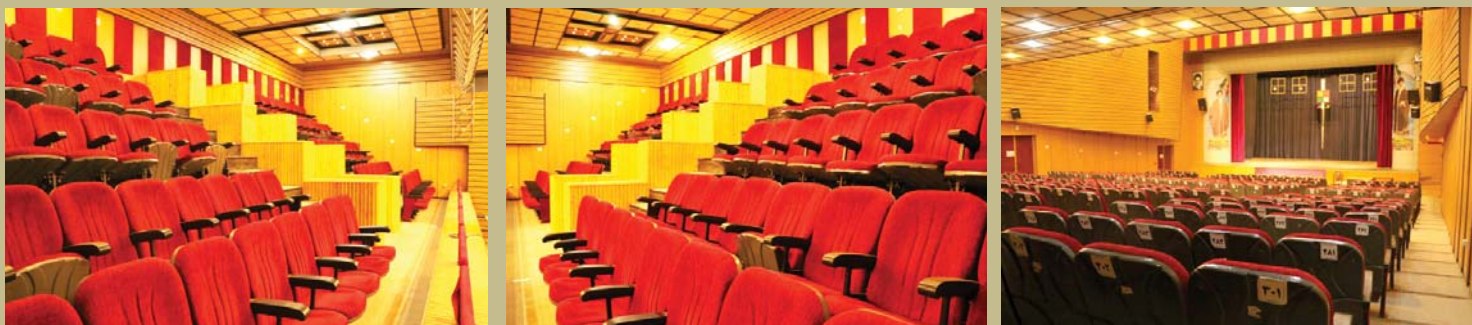
| مشخصات سالن | |
| طول سرتاسری | ۳۱ |
| عرض سرتاسری | ۱۴,۳۰ |
| عرض سن | ۱۴,۵۵ |
| دهانه صحنه | ۹,۵۵ |
| عمق سن | ۸ |
| ارتفاع صحنه | ۸,۶۲ |

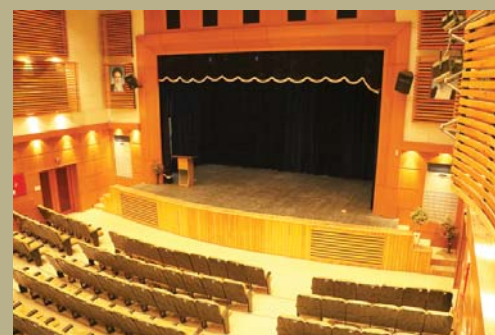
| مشخصات سالن | |
| ۲۲,۹۴ | طول سرتاسری |
| ۱۳,۸۲ | عرض سرتاسری |
| ۸,۵۳ | دهانه صحنه |
| ۷,۱۸ | عمق سن |
| ۶ | ارتفاع صحنه |
| ۵,۱۳ | ارتفاع قابل دید صحنه |
| ۱,۱۵ | ارتفاع سن |
| ۸,۱۹ | ارتفاع سالن در جلو |
| ۲,۸۰ | ارتفاع سالن در انتها |
| ۵ | تعداد پلکان سن |
| ۱۱ | تعداد پلکان کف سالن |
| ۱۲ همکف + ۳ بالکن | تعداد ردیفها |
| ۲,۵۶ | فاصله ردیف اول تا سن |
| ۰,۹ | فاصله بین دو ردیف |
| ۳۲۰ | تعداد صندلیها |
| ۴ | تعداد درها |
| ۲*۱,۶۶ | ابعاد درها |
| ۱ | عرض راهروی میانی |

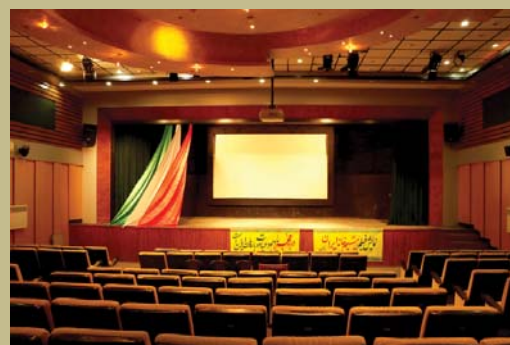
نقشه ترسیمی

| مشخصات سالن | |
| طول سرتاسری | ۱۹,۳۱ |
| عرض سرتاسری | ۱۲,۱۲ |
| عرض سن | ۹,۴۰ |
| دهانه صحنه | ۱۰,۲۱ |
| عمق سن | ۵ |
| ارتفاع صحنه | ۴,۵۸ |
| ارتفاع قابل دید صحنه | ۳,۱۴ |
| ارتفاع سن | ۱ |
| ارتفاع سالن در جلو | ۵,۴۲ |
| ارتفاع سالن در انتها | ۴,۳۷ |
| تعداد پلکان سن | ۵ |
| تعداد پلکان کف سالن | ۹ |
| تعداد ردیفها | ۹ |
| فاصله ردیف اول تا سن | ۳,۲۷ |
| فاصله بین دو ردیف | ۰,۷۲ |
| تعداد صندلیها | ۱۷۷ |
| تعداد درها | ۲ |
| ابعاد درها | ۲*۱,۱۶ |
| عرض راهروی میانی | ۱ |

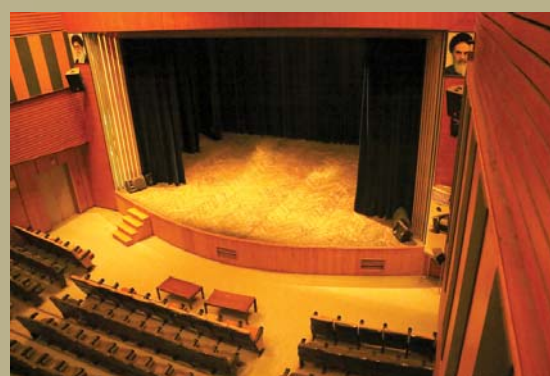
نقشه ترسیمی

| مشخصات سالن | |
| طول سرتاسری | ۳۰٫۷۰ |

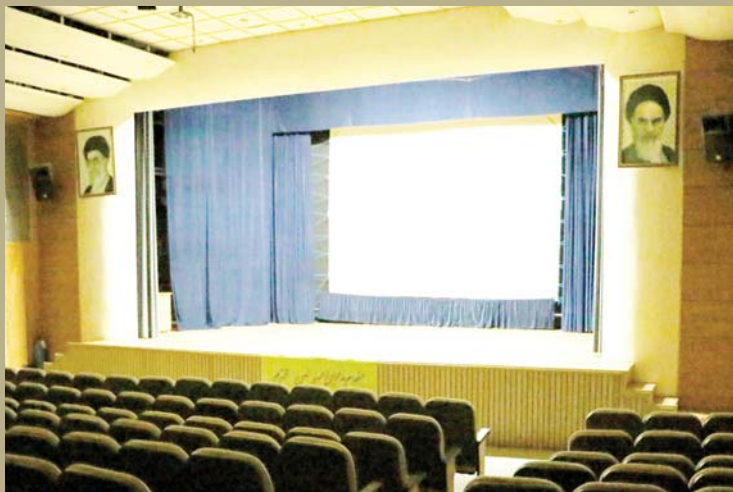
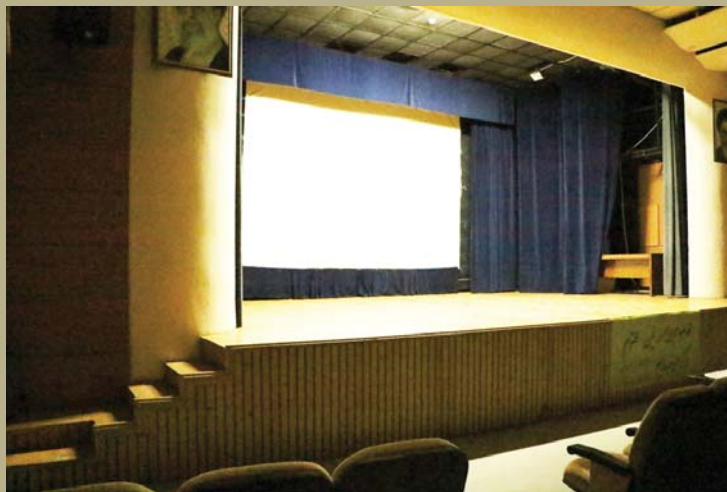
راهروی پشت صحنه برای ارتباط طرفین صحنه ندارد. مناسبترین مسیر انتقال دکور به صحنه از طریق درب دکور به ابعاد ۱,۶۲ \* ۲,۴۲ متر، پشت بال راست صحنه است. دستگاه پروژکشن برای نصب، نیاز به سیمکشی دارد. پرده نمایش در انتهای صحنه قرار دارد که بوسیله کنترل، به هنگام لزوم جمع و یا باز می‌شود. چون سالن درون مجتمع واقع شده واجد سالن انتظار است. از جمله امکانات رفاهی این مجموعه سرویس بهداشتی و آبسردکن است. امور فنی ناقص یا خرابی‌های تالار با مخارج جزئی قابل رفع است. می‌توان گفت این تالار به طور کامل غیرفعال است و حتی شاید جزو تالارهای فراموش شده باشد. از آغاز تأسیس تا کنون تنها بصورت معدودی برنامه‌های مهد کودک‌ها، بخشداری، شعر و موسیقی برگزار شده و تا به حال تئاتری در آن به صحنه نرفته است. گفته می‌شود عمده‌ترین مراسمی که در آن برگزار شده همان مراسم افتتاحیه تالار بوده است. با اینحال با توجه به اینکه این شهر از داشتن سالن سینما بی بهره است با هزینه جزئی می‌تواند مورد استفاده برای پخش سینما قرار بگیرد چه اینکه مردم محلی نیز در این موضوع مشتاق به نظر میرسند.

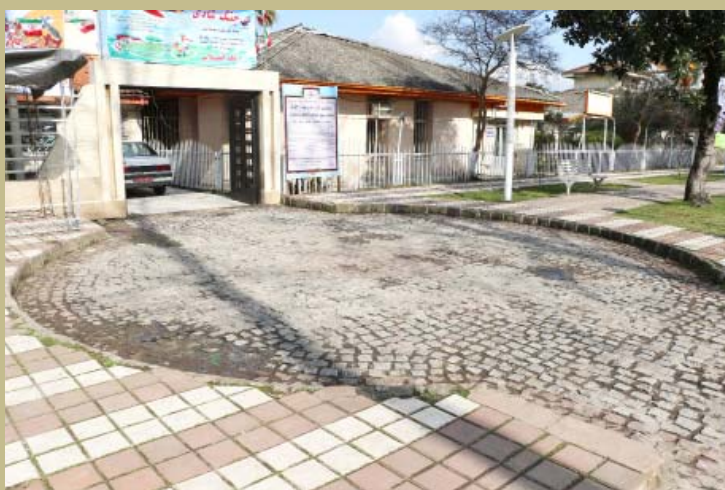
فضای جلوی اداره فرهنگ و ارشاد اسلامی، تئاتر خیابانی

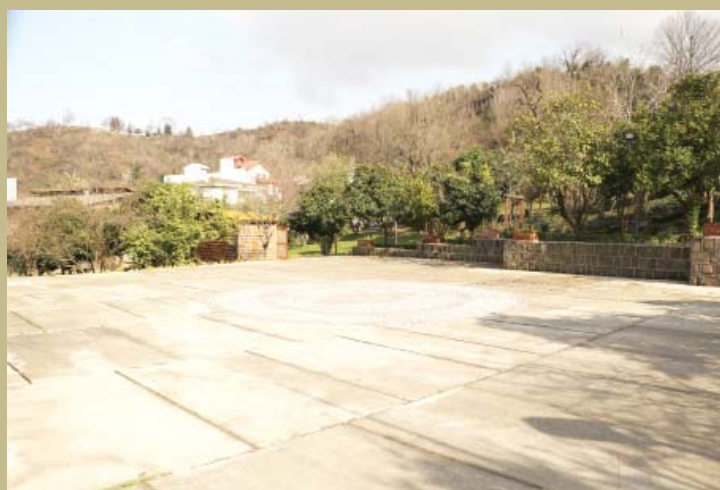
فضای داخل باغ نارنج، تئاتر خیابانی

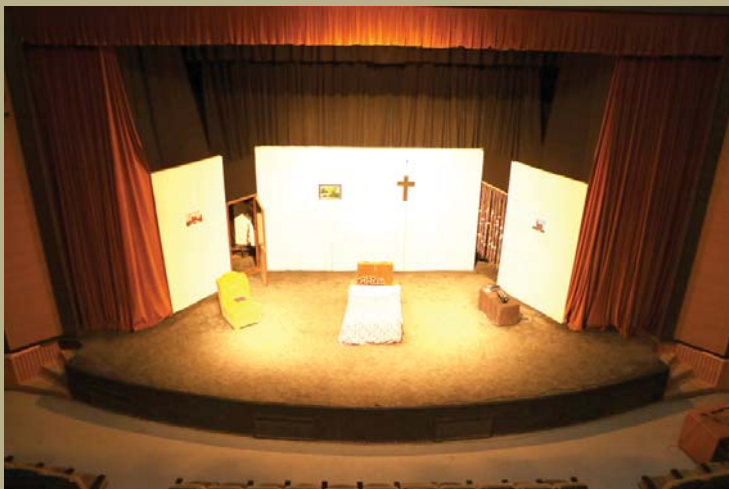
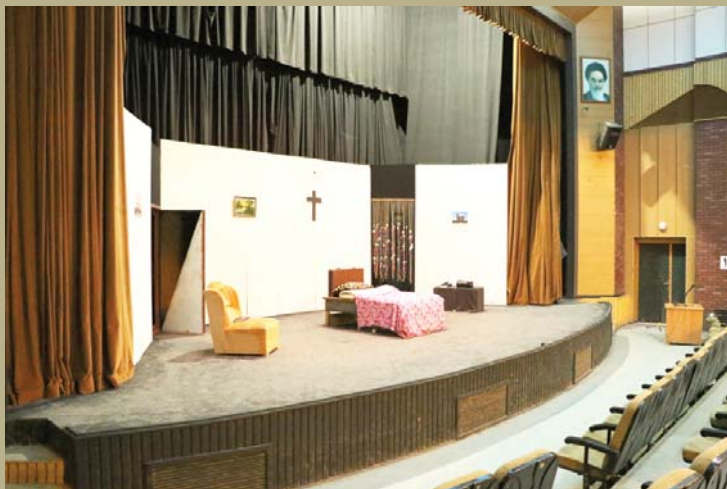
نقشه شماتیک

راهروی پشت صحنه برای ارتباط طرفین صحنه دارد. مناسبترین مسیر انتقال د کور به صحنه از طریق دربهای ورودی سالن است. دوربین مدار بسته دارد. یک دستگاه پروژکشن بر پیشانی بالکن، نصب شده و پرده سفید نمایش در انتهای صحنه که بوسیله پرده مخمل جلایش، به هنگام لزوم پوشانده و یا آشکار می‌شود. بالابر برقی نیاز به تعمیر دارد. چون سالن درون مجتمع واقع شده واجد سالن انتظار است. از جمله امکانات رفاهی این مجموعه سرویس بهداشتی و آبسردکن است.
